Parco Regionale Gallipoli Cognato
Piccole Dolomiti Lucane

GESTIONE OPERATIVA SQUADRE OPERAI FORESTALI PER GABBIE DI CATTURA CINGHIALI E MANUTENZIONE SENTIERISTICA

Periodo attività: 12 ottobre/20 novembre 2020

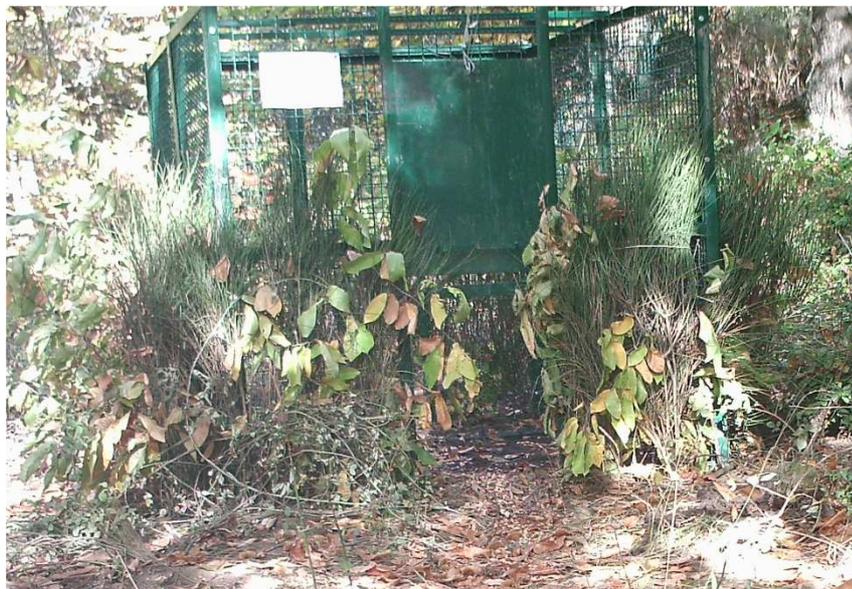
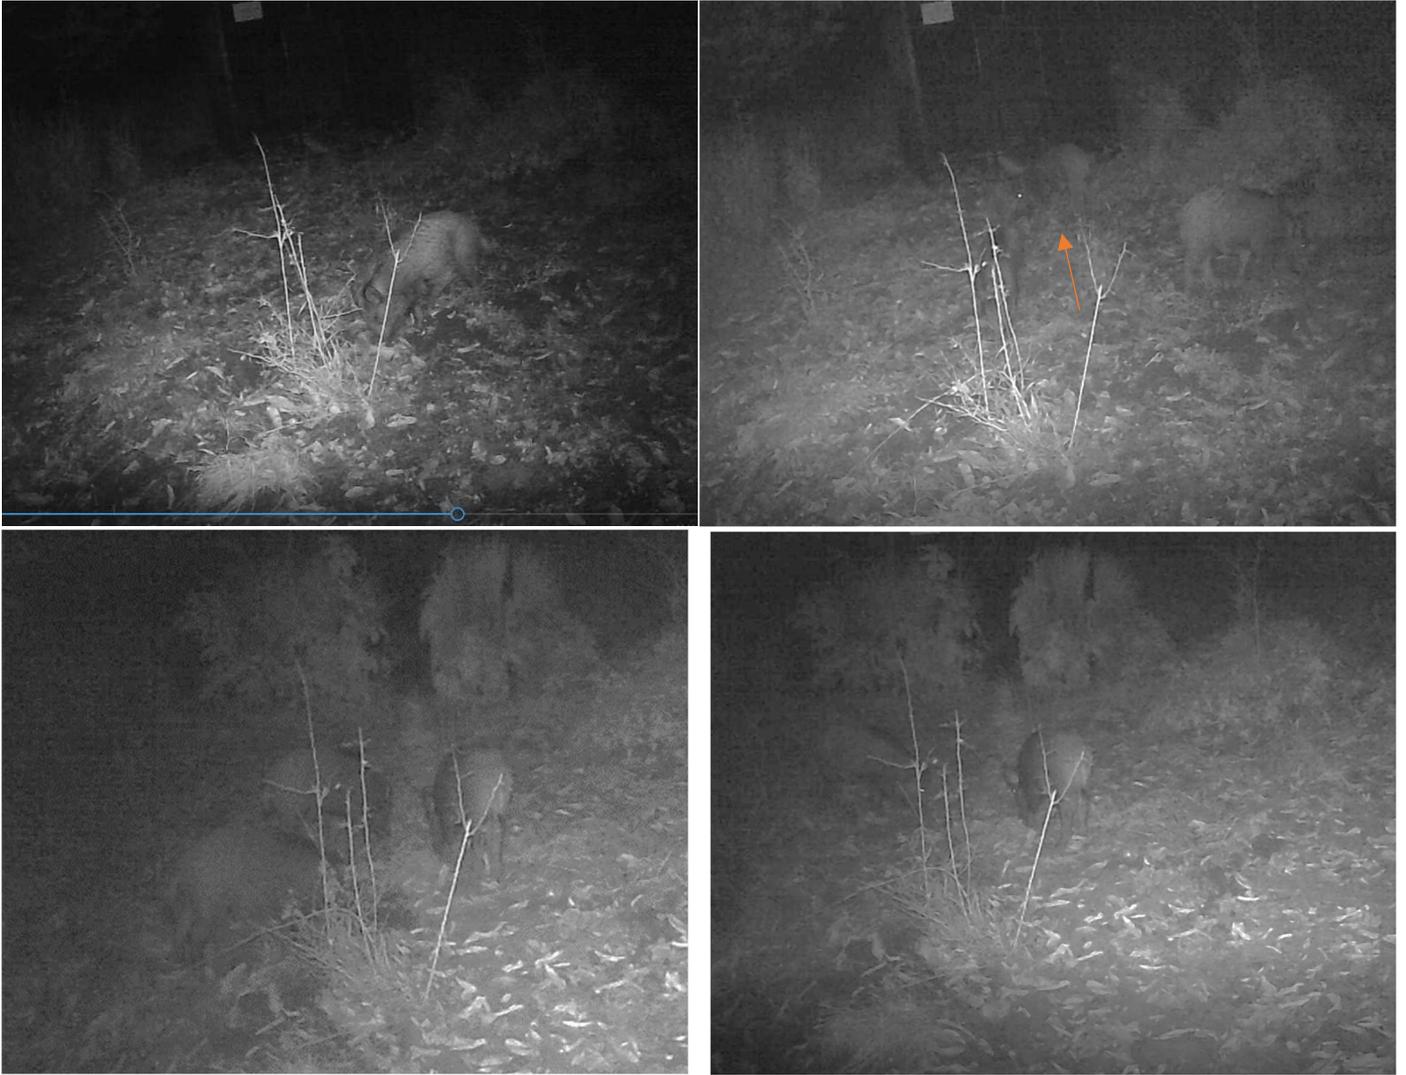
Nel periodo di osservazione (1-20 Novembre), si è osservata nelle vicinanze, la presenza di animali sempre più costante, quasi tutti i giorni. Si notano costantemente segni di presenza, quali grufolate e fatte, quasi a ridosso della gabbia con consumazione della pastura. Si nota la perplessità degli animali ad entrare nella gabbia.

(nella foto in alto a destra, il cinghiale è a ridosso dell'ingresso)

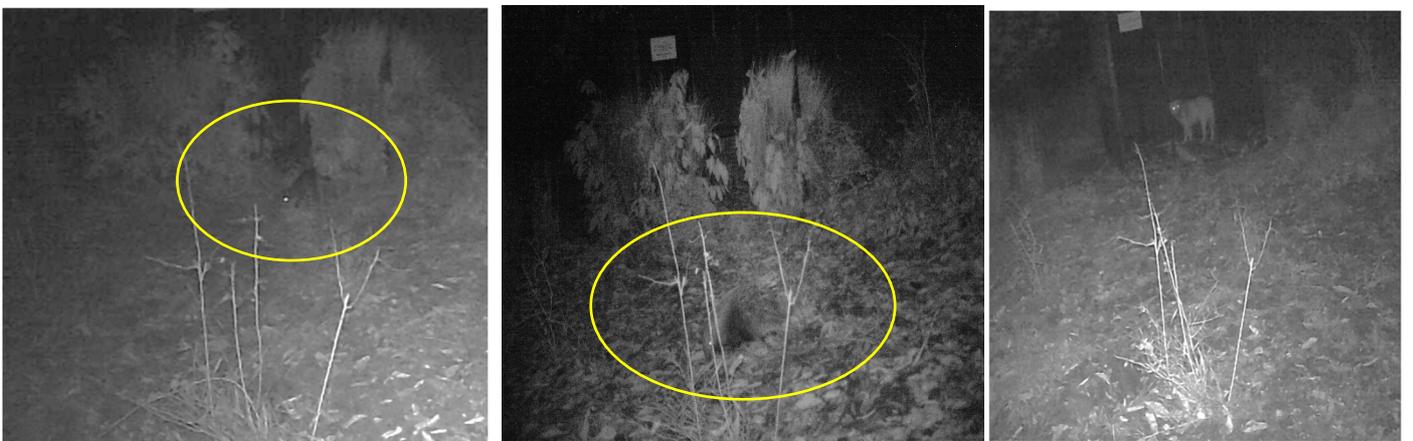
INCONVENIENTI RISCONTRATI

(da notare la presenza di altri animali attratti dalla pastura, quali, gatto selvatico, istrice e cani randagi)

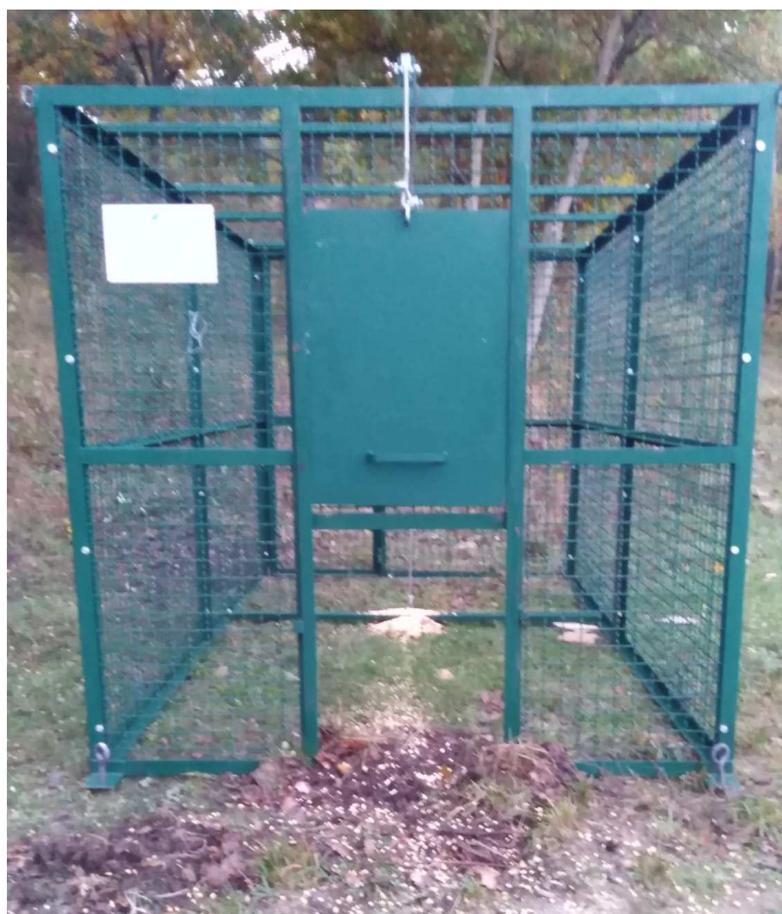
Nel periodo di osservazione (11-20 Novembre), si è osservata nelle vicinanze, la presenza di animali in modo non continuativo. Si notano segni di presenza, quali grufolate, quasi a ridosso della gabbia con scarsa consumazione della pastura. Il problema riscontrato è la grande quantità di cibo (ghianda e castagne) presenti nelle aree boscate adiacenti.

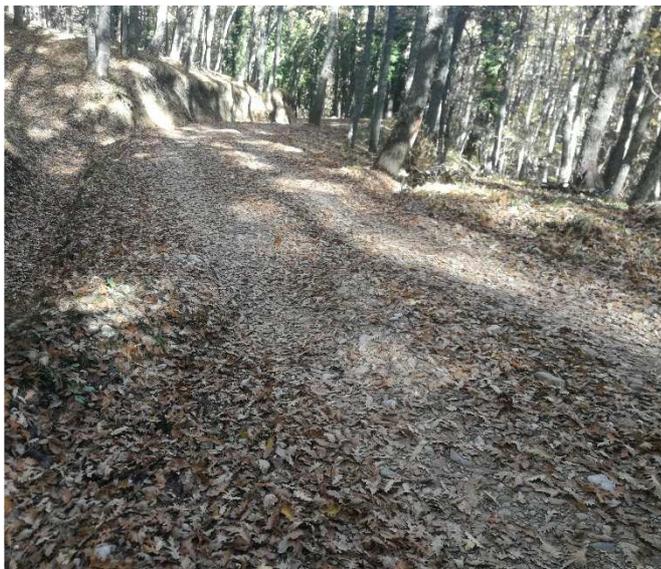
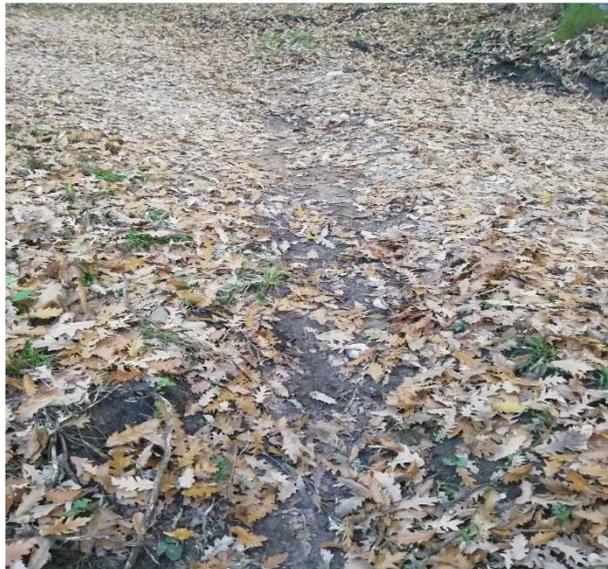
IN FOTO SITUAZIONE PRIMA DELL'INTERVENTO

L'intervento prevede la realizzazione di **TRINCEE DRENANTI** a sezione rettangolare nei punti maggiormente danneggiati della tratta, in cui l'erosione del suolo ha portato fenomeni di cedimento del piano di calpestio. Sono stati individuati tre punti maggiormente danneggiati. Per "drenaggio" si intende il fenomeno del "convogliamento e trasporto" delle acque superficiali (o sotterranee) di un dato territorio per mezzo di corsi artificiali in superficie o interrati. Dunque, il drenaggio ha lo scopo di eliminare le acque d'infiltrazione presenti nei terreni, al fine di evitare danni e/o cedimenti. Si tratta di scavi in trincea, in genere a sezione rettangolare, riempiti con materiali inerti naturali (ghiaia o spezzato di cava) di elevata permeabilità. La funzione drenante delle trincee è dovuta alla forte differenza di permeabilità tra il terreno in posto (in genere argille) e quello di riempimento. L'acqua è trasportata lungo la trincea attraverso il materiale di riempimento. Per evitare l'intasamento del corpo drenante, questo viene completamente rivestito da strati di TNT (tessuto non tessuto).

Sono stati scavati n.3 canali di drenaggio con profondità di circa 0.70-0.80 m e spessore di circa 0.60-0.70 m la cui funzione è di ospitare il resto dei materiali da posare in opera.

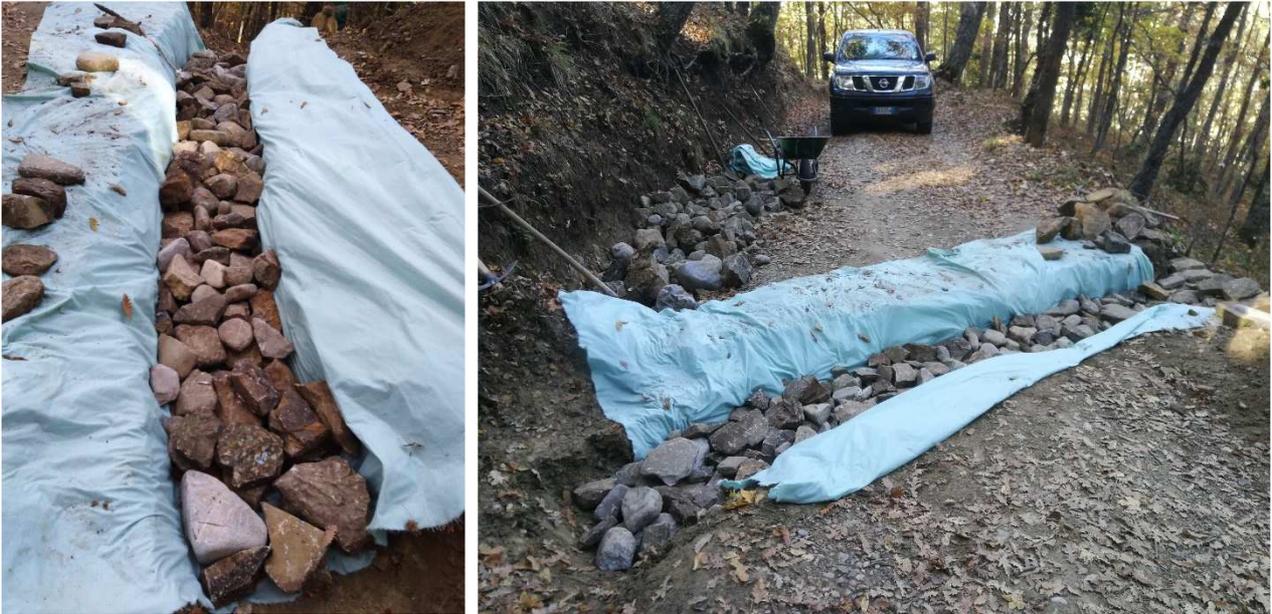
Il corpo drenante è stato realizzato con pietrame e pietrisco raccolti dagli operai nell'area di intervento (di proprietà comunale). A seguito della raccolta, sono state sistemate all'interno del tessuto non tessuto come in foto.
