Parco Regionale Gallipoli Cognato
Piccole Dolomiti Lucane

GESTIONE OPERATIVA SQUADRE OPERAI FORESTALI PER GABBIE DI CATTURA CINGHIALI E MANUTENZIONE SENTIERISTICA

Periodo attività: 12 ottobre/20 novembre 2020

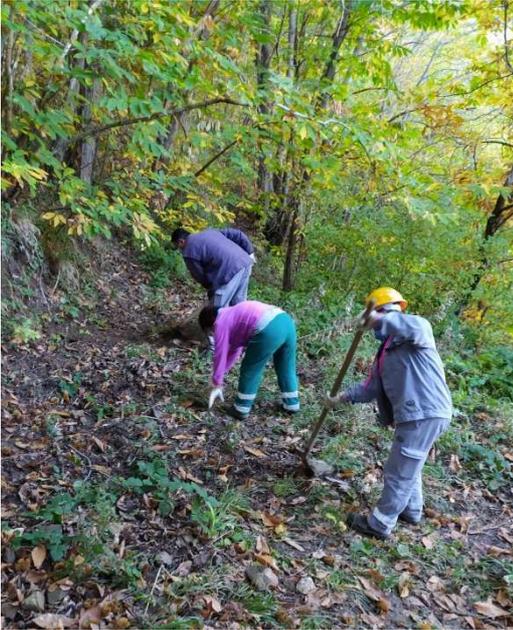
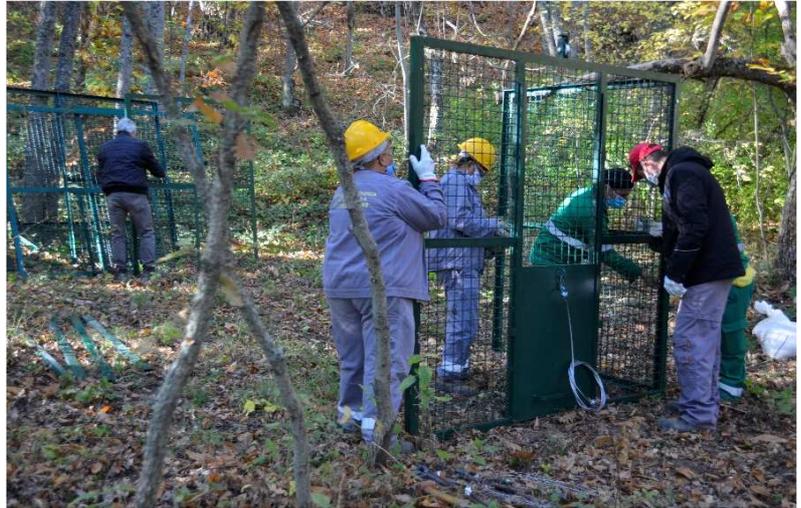
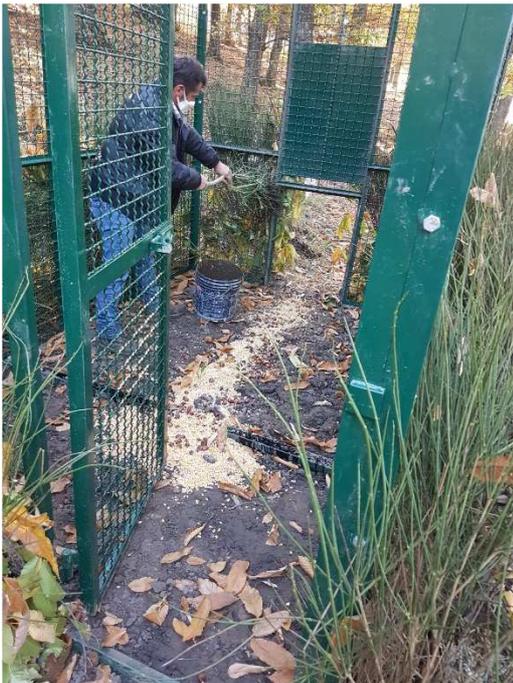
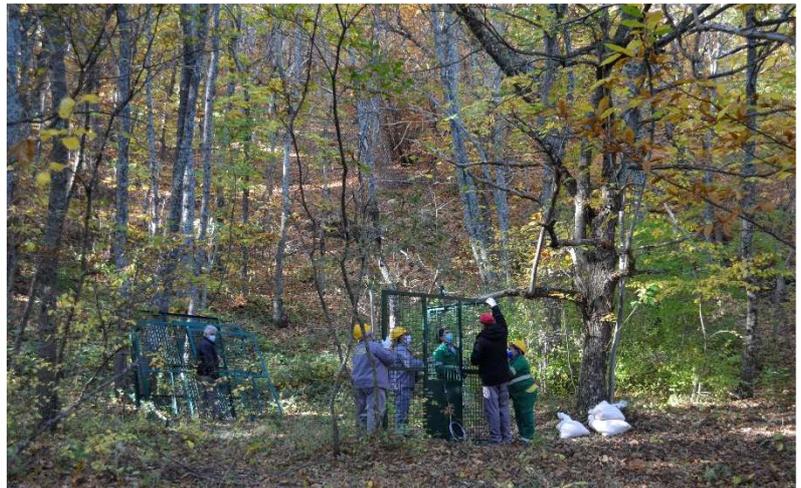
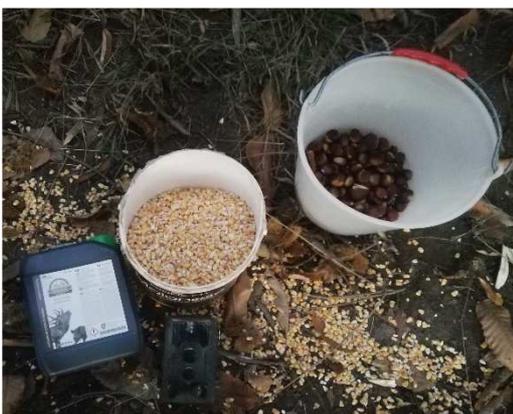
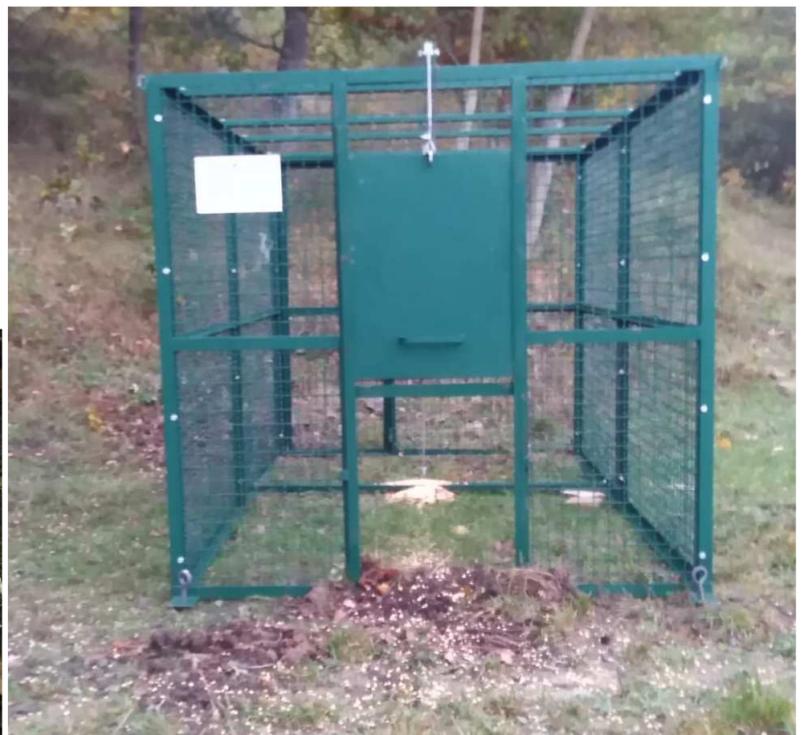
dei danni da fauna selvatica prioritariamente montate in aree a prevalente vocazione agricola. Le seguenti foto illustrano le fasi di montaggio e come sono state eseguite.

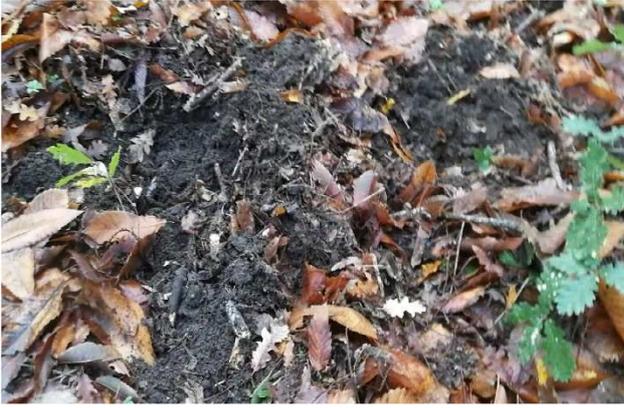
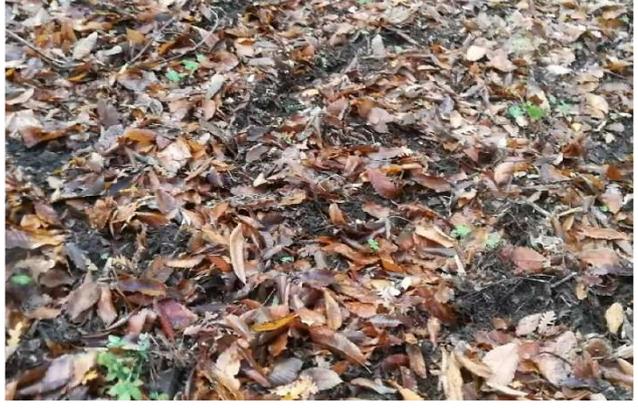
Nel periodo di osservazione (1-20 Novembre), si è osservata nelle vicinanze, la presenza di animali sempre più costante. Si notano costantemente segni di presenza, quali grufolate e fatte, quasi a ridosso della gabbia con consumazione della pastura.

(Segni di presenza riscontrati nelle immediate vicinanze della gabbia).

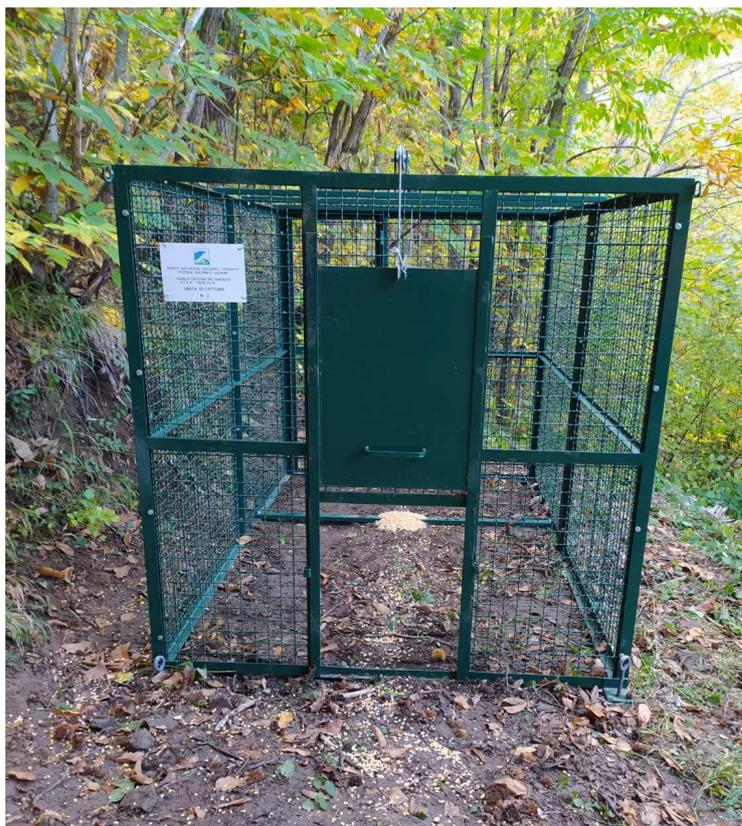
UNITA' DI CATTURA N.3

Nel periodo di osservazione (1-10 Novembre), si è osservata nelle vicinanze dell'unità di cattura, la scarsissima presenza di animali. Si sono notati scarsi segni di presenza di conseguenza la pastura non è stata mai consumata. A seguito di ciò, l'unità di cattura n.3 è stata trasferita come di seguito:

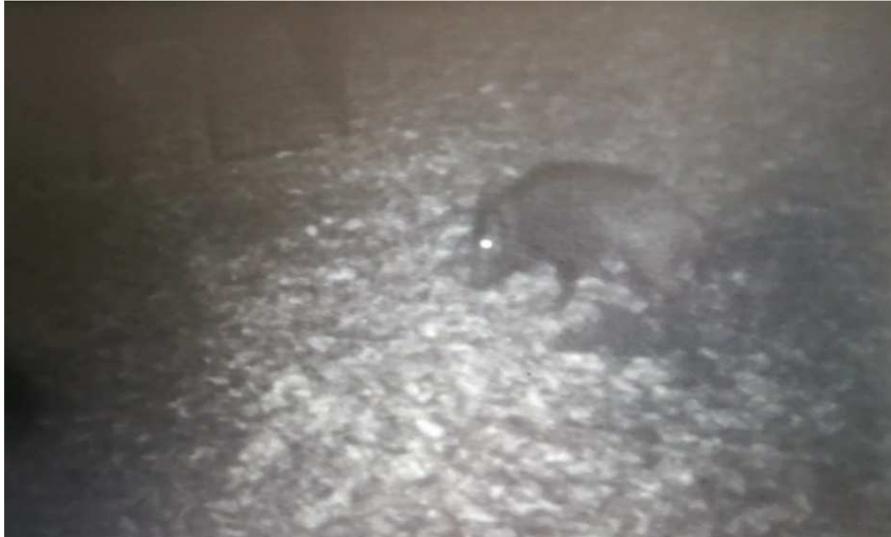
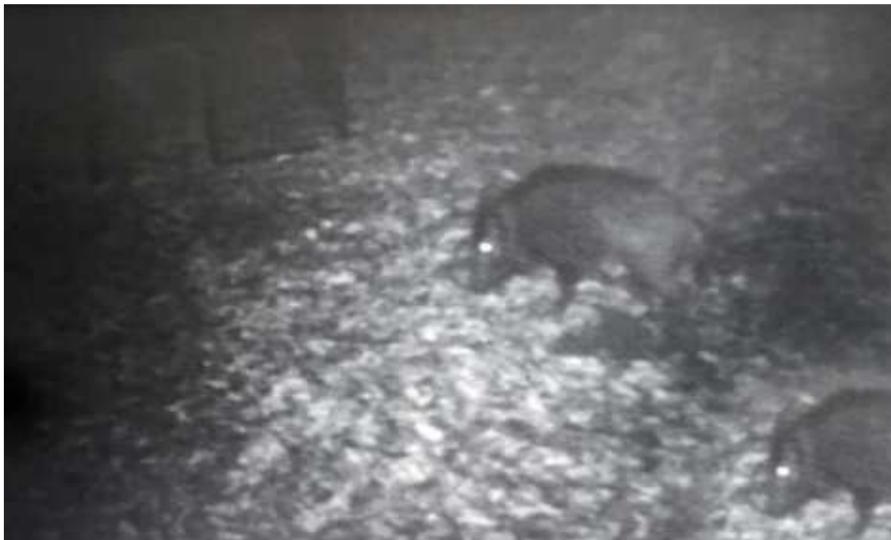
Nel periodo di osservazione (11-20 Novembre), dal giorno 14 Novembre si è osservata la presenza di animali in modo continuativo. Si notano segni di presenza, quali grufolate, quasi a ridosso della gabbia fino al ciglio dell'ingresso. Segue documentazione fotografica.

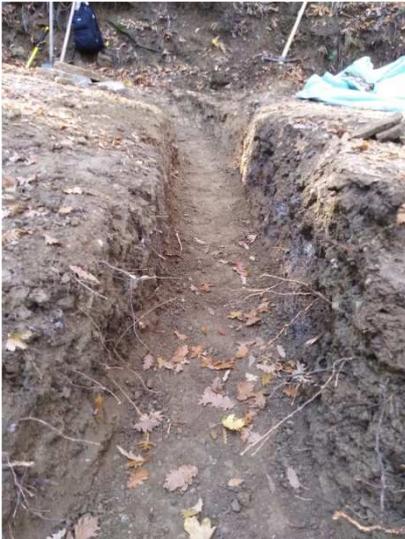
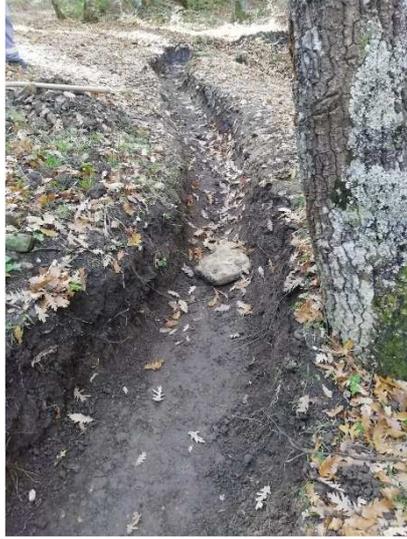
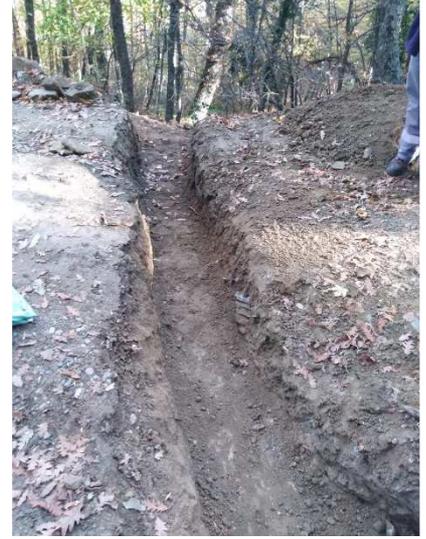
1) APERTURA DEL CANALE DI DRENAGGIO:

L'intervento prevede la realizzazione di **TRINCEE DRENANTI** a sezione rettangolare nei punti maggiormente danneggiati della tratta, in cui l'erosione del suolo ha portato fenomeni di cedimento del piano di calpestio. Sono stati individuati tre punti maggiormente danneggiati. Per "drenaggio" si intende il fenomeno del "convogliamento e trasporto" delle acque superficiali (o sotterranee) di un dato territorio per mezzo di corsi artificiali in superficie o interrati. Dunque, il drenaggio ha lo scopo di eliminare le acque d'infiltrazione presenti nei terreni, al fine di evitare danni e/o cedimenti. Si tratta di scavi in trincea, in genere a sezione rettangolare, riempiti con materiali inerti naturali (ghiaia o spezzato di cava) di elevata permeabilità. La funzione drenante delle trincee è dovuta alla forte differenza di permeabilità tra il terreno in posto (in genere argille) e quello di riempimento. L'acqua è trasportata lungo la trincea attraverso il materiale di riempimento. Per evitare l'intasamento del corpo drenante, questo viene completamente rivestito da strati di TNT (tessuto non tessuto).

Sono stati scavati n.3 canali di drenaggio con profondità di circa 0.70-0.80 m e spessore di circa 0.60-0.70 m la cui funzione è di ospitare il resto dei materiali da posare in opera.

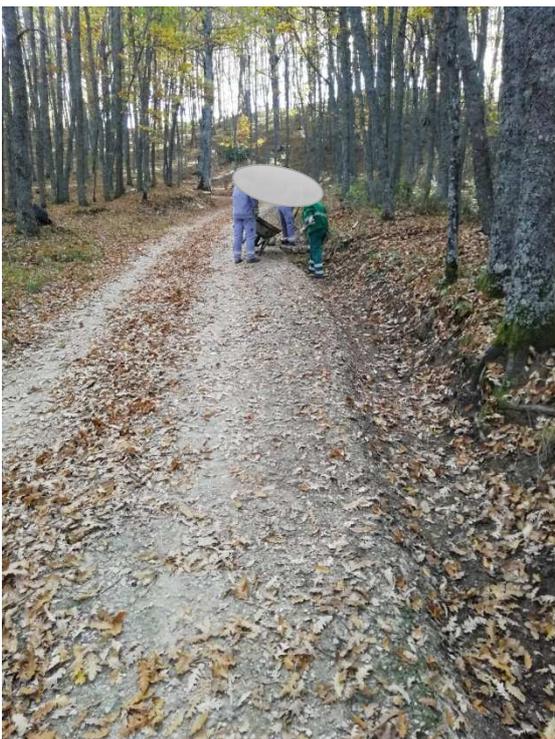
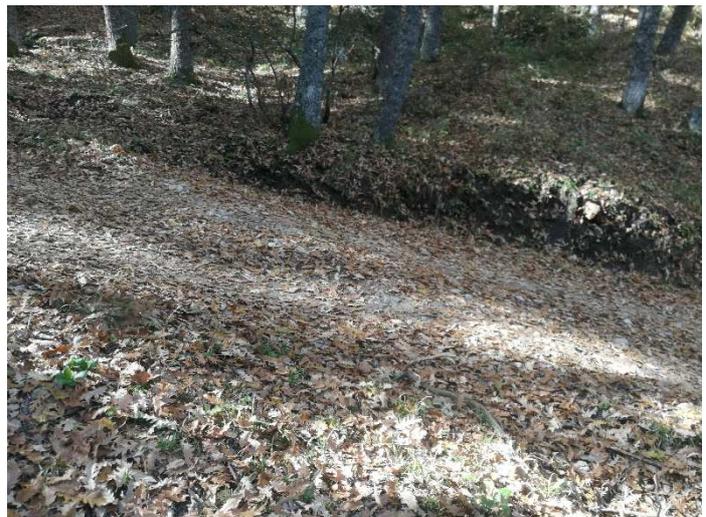
In foto, stato di fatto a destra; a sinistra operai mentre eseguono una sistemazione;

Oltre alla realizzazione delle trincee drenanti, si è proceduto anche alla sistemazione idraulico superficiale, attraverso l'apertura e il ripristino delle cunette per il deflusso delle acque.

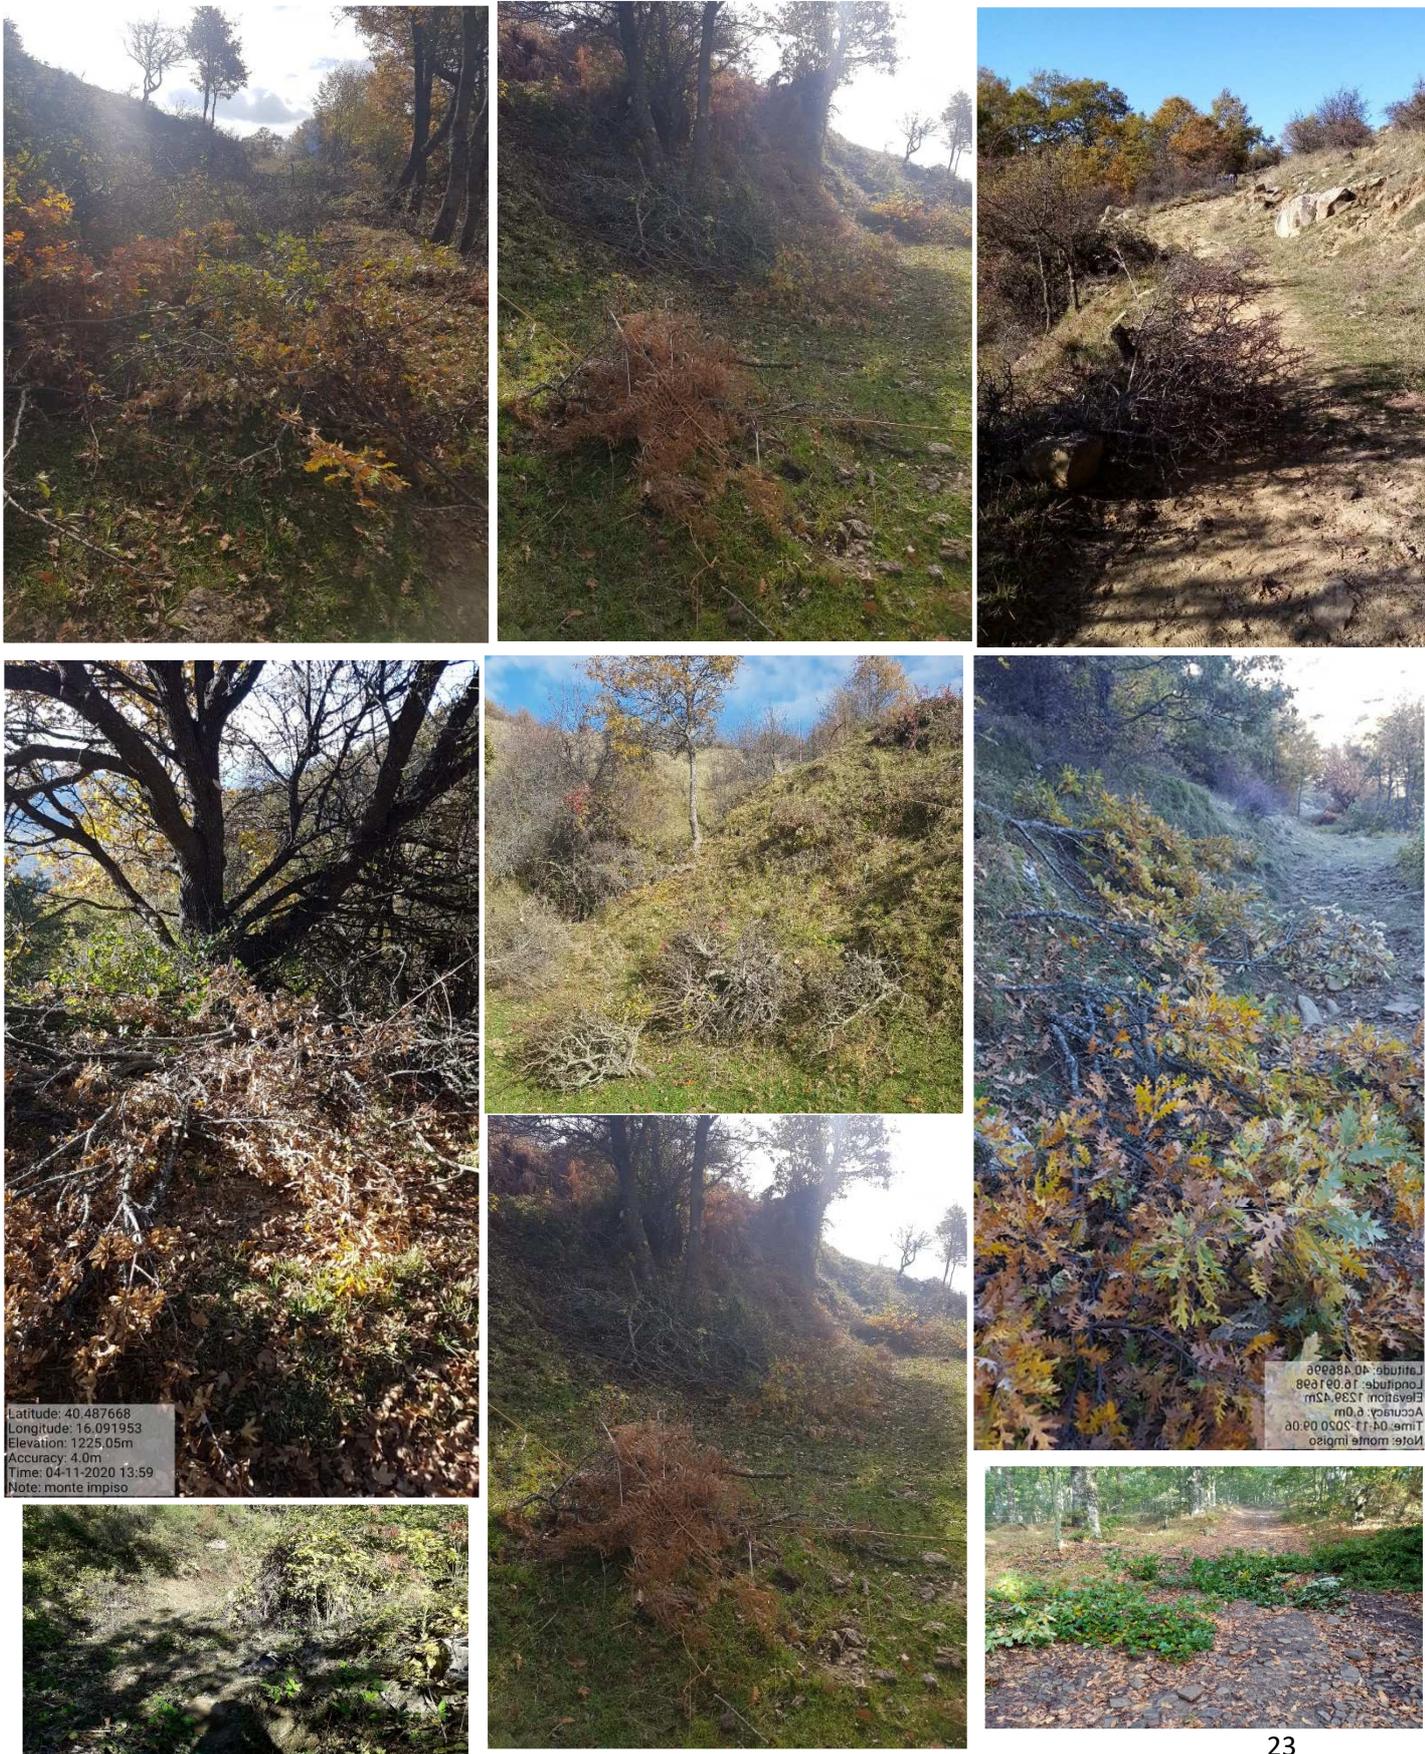
A seguito di un sopralluogo effettuato, risulta che il sentiero presenta una mancata manutenzione e alcune parti presentano cattivo stato di conservazione per cui necessitano di manutenzione. Dopo un'analisi fatta in base alle tipologie di intervento, su tale sentiero sono state riportate n. 2 squadre di operai forestali perché presenta una lunghezza di diversi km.

Si è proceduto al ripristino e ripulitura delle scarpate dalla vegetazione infestante, con conseguente taglio, sramatura e ripulitura delle piante a ridosso del sentiero, come riportate in foto.

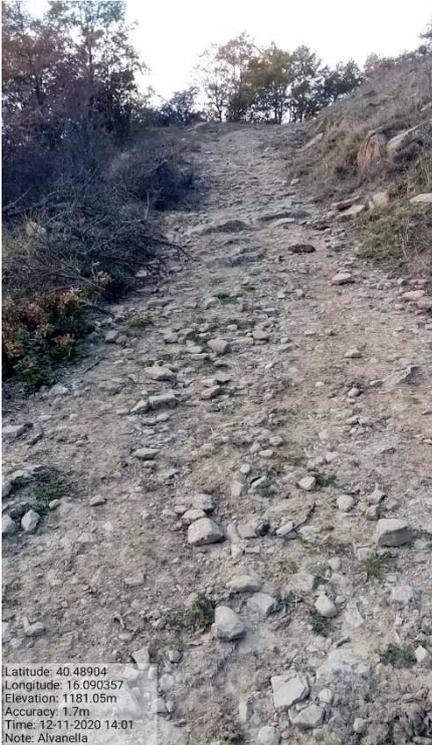
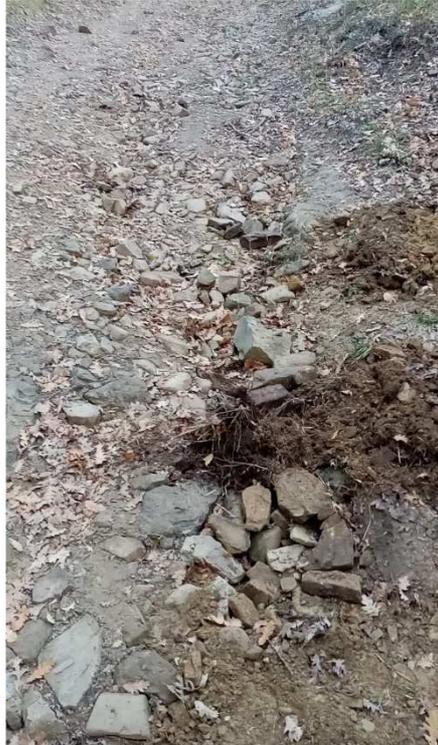
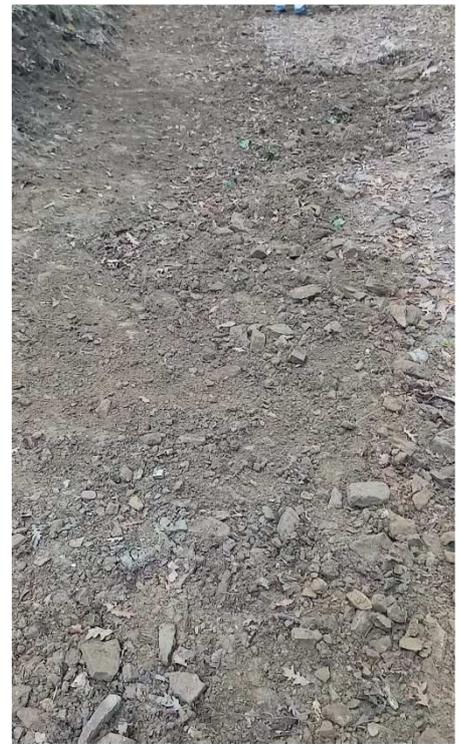
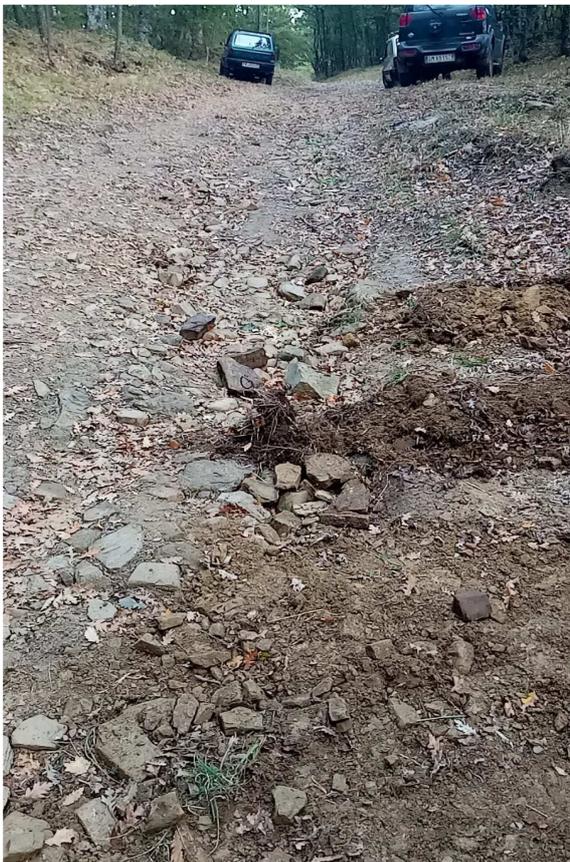
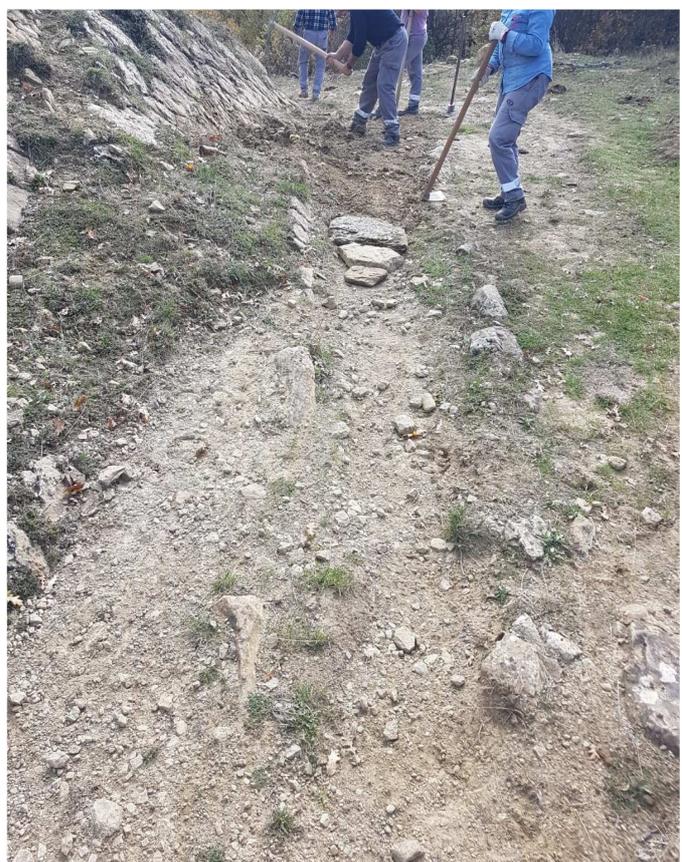
Oltre alla ripulitura della vegetazione, sono stati eseguiti anche interventi di sistemazione del piano di calpestio con materiale pietroso recuperato nella zona d'intervento, e per quanto possibile, interventi di canalizzazione delle acque.

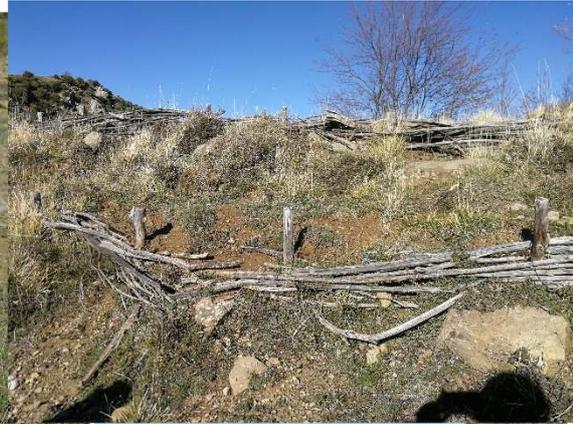
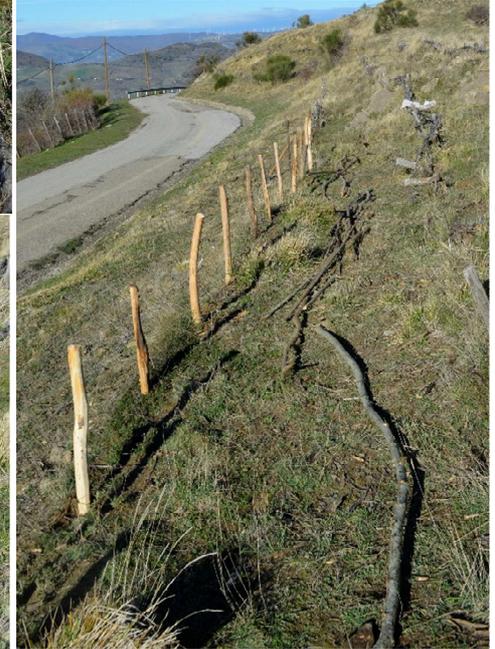
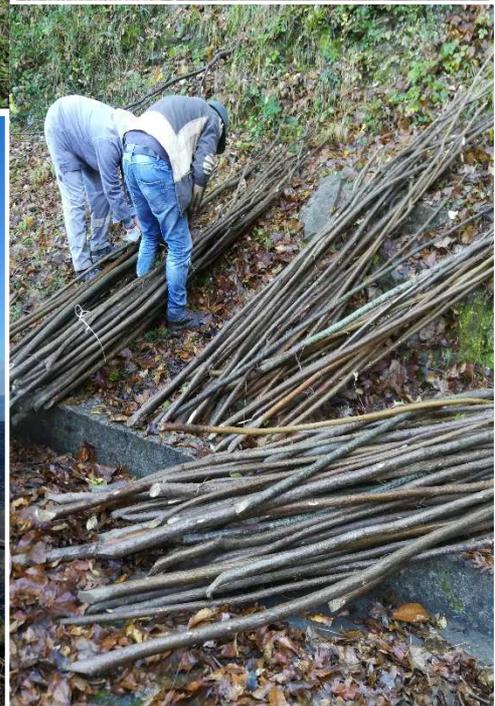
Rifacimento delle Graticciate – località “Cervitale”.

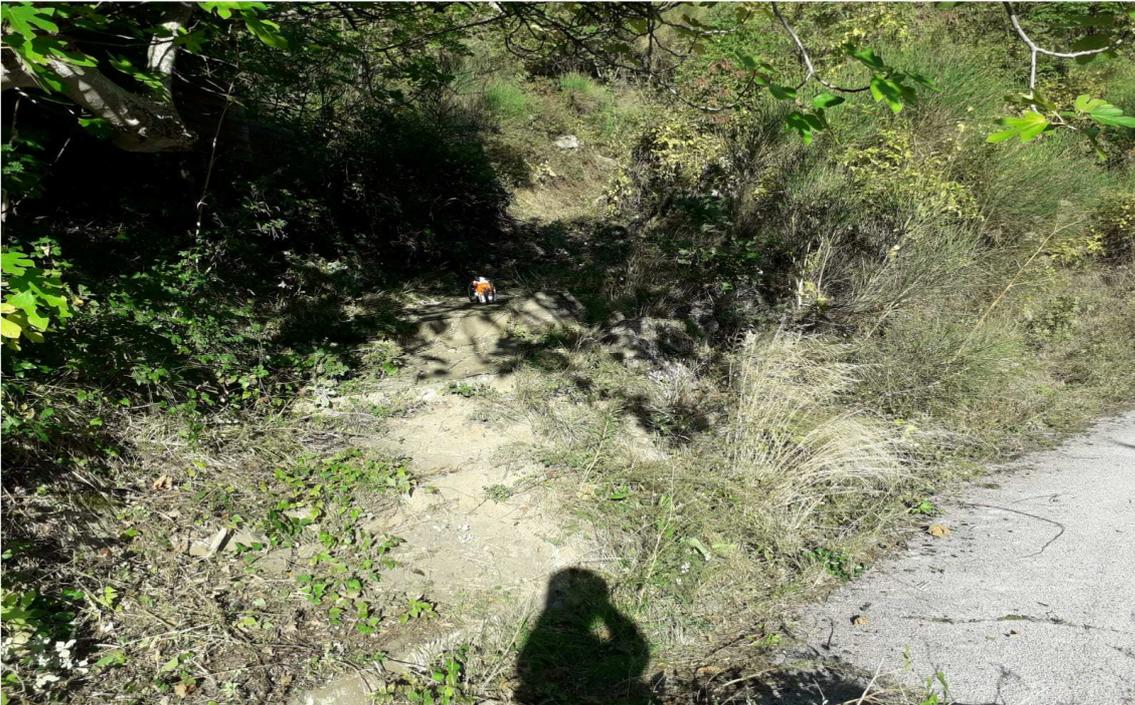
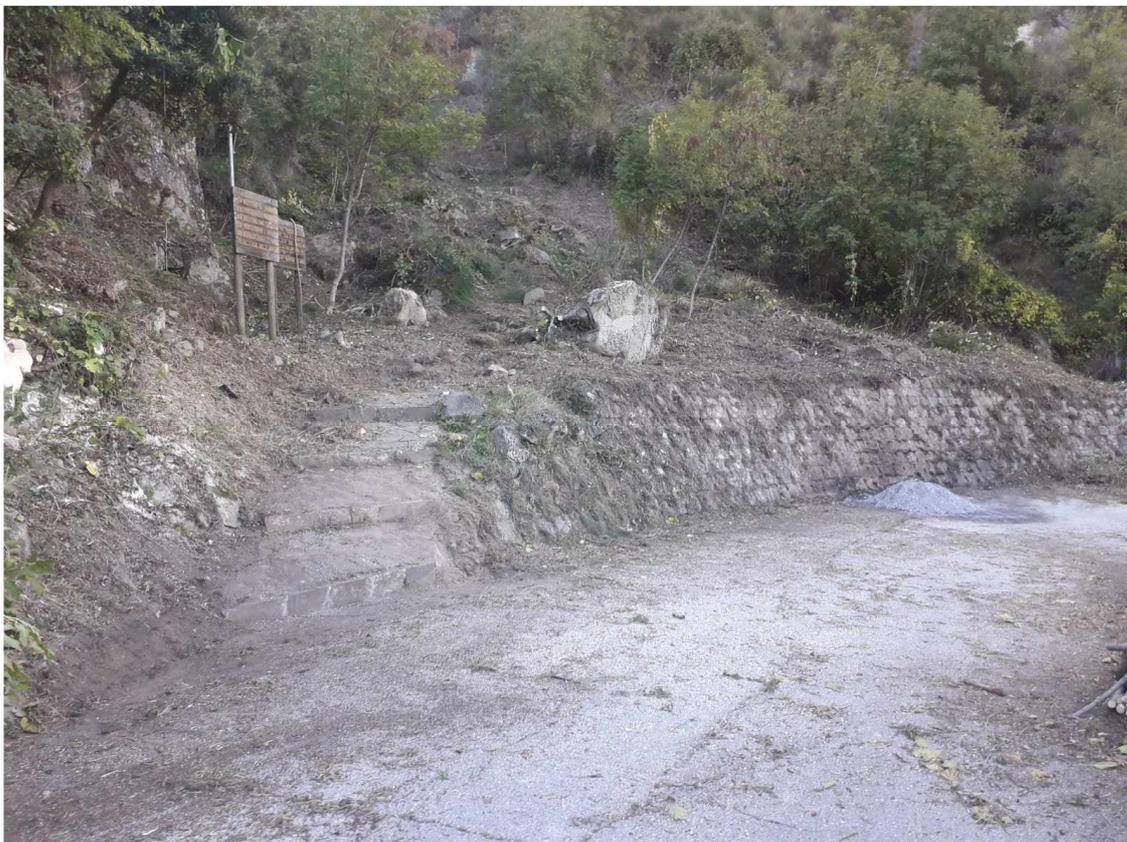
A seguito di un sopralluogo effettuato, risulta che il sentiero necessita di manutenzione soprattutto in alcune parti, in cui presentano uno scarso stato di conservazione. Dopo un’analisi fatta in base alle tipologie di intervento, su tale sentiero sono è stata riportata n. 1 squadra di operai forestali.

Si è proceduto al ripristino e ripulitura delle scarpate dalla vegetazione infestante, con conseguente taglio, sramatura e ripulitura delle piante a ridosso del sentiero, come riportate in foto.
